Potenzialabschätzung Artenschutz

Bebauungsplan „Hinter den Gärten“, Dietenheim

Dezember 2020

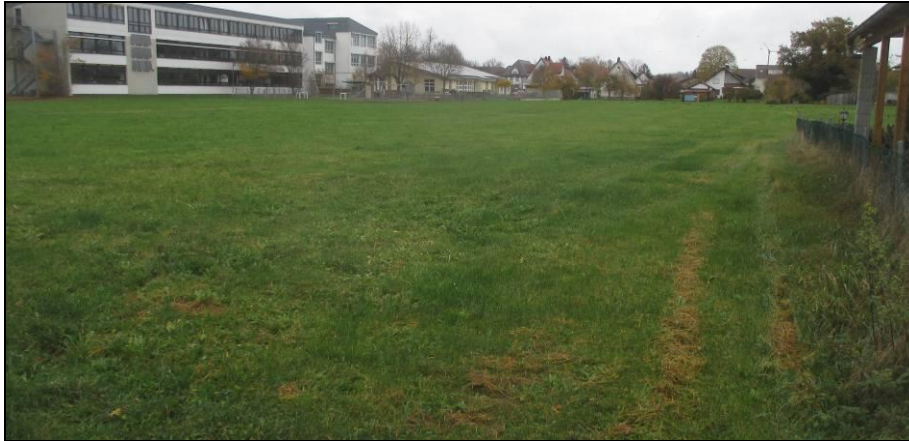
Das Grünland im Plangebiet wird dem Anschein nach einheitlich intensiv bewirtschaftet. Es handelt sich um eine artenarme Fettwiese. Lebensraumeignung für Offenlandvogelarten besteht aufgrund der umgebenden Vertikalstrukturen (Gebäude, Gehölze) nicht. Geschützte Arten im Pflanzenbestand sind aufgrund der Lage und des Zustands der Fläche nicht zu erwarten. Es ist eine Funktion als Nahrungsgebiet für Vögel und Fledermäuse anzunehmen. In der Umgebung sind große vergleichbare Flächen vorhanden, erhebliche Beeinträchtigungen sind daher nicht zu erwarten.

Abbildung 2 Grünland im Plangebiet, Blick von Westen.

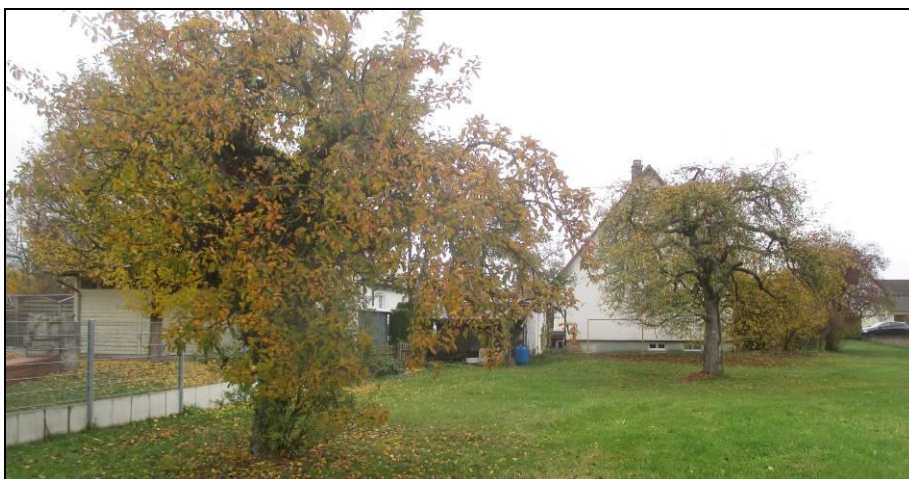
Innerhalb des Plangebiets befinden sich auf dem Gelände des Kindergartens im Norden des Plangebiets sowie um das Einfamilienhaus Promenadenweg 29 verschiedene Laubgehölze. Auf dem Kindergartengelände handelt es sich um einen Kirschbaum mit ca. 50 cm Stammdurchmesser sowie um einen Spitzahorn und einen Feldahorn mit jeweils ca. 25 cm Stammdurchmesser. Darüber hinaus sind weitere kleine Laubbäume und verschiedene Büsche und niedrige Hecken vorhanden. Die Bäume weisen keine artenschutzrechtlich relevanten Strukturen (Höhlen, mehrjährig nutzbare Vogelnester etc.) auf. Westlich des Einfamilienhauses im Osten des Plangebiets sind 4 hochstämmige Apfelbäume mit Stammdurchmessern zwischen 30 und 40 cm vorhanden. Einer der Bäume verfügt über Höhlenansätze (Faulstellen), die aber noch nicht so weit entwickelt sind, dass eine Eignung als Fortpflanzungsstätte für Vogelarten oder als Ruhestätte für Fledermäuse gegeben wäre. In einem der Bäume hängt ein Meisenkasten. Südlich des Hauses ist eine gemischte, hoch gewachsene Gartenhecke vorhanden und am Ostrand wird das Grundstück von einer dichten, in Form geschnittenen Hainbuchenhecke begrenzt.

Abbildung 3 Obstbaumbestand westlich des Promenadenwegs Nr. 29.

Sollten die Apfelbäume westlich des Promenadenwegs 29 nicht erhalten werden können, so sind als Ersatz zwei Meisenhöhlen in Bäumen der Umgebung aufzuhängen.

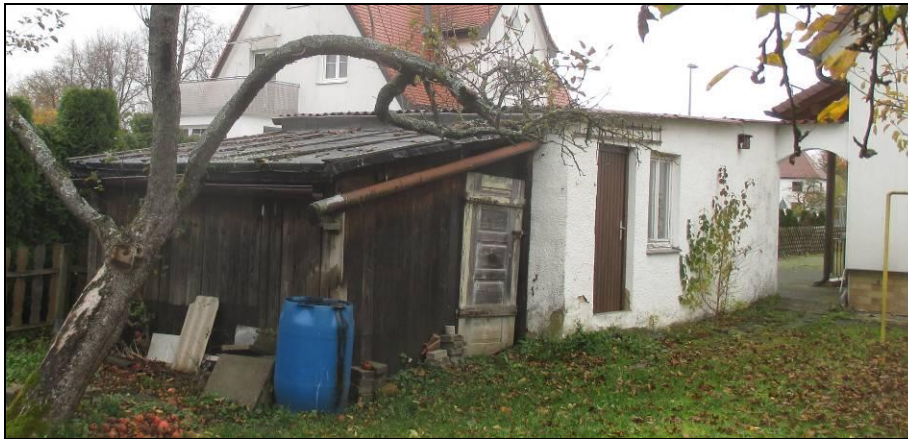
Die Kindergartengebäude sind moderne einstöckige Walmdachbauten. Die Fassade ist verputzt. Eine besondere Eignung für Nischenbrüter besteht nicht. Eine Eignung für Fledermäuse ist nicht erkennbar. Schwalbennester sind nicht vorhanden. Artenschutzrechtliches Konfliktpotenzial besteht für die Kindergartengebäude daher nicht. Bei Um- und Anbauarbeiten während der Brutzeit ist dennoch auf mögliche Nischenbrüter zu achten. Das Einfamilienhaus Promenadenweg 29 ist ein älteres, saniertes Wohnhaus mit Ziegeldach und Lamellenfensterläden. Schwalbennester sind nicht vorhanden. Eine besondere Eignung für Nischenbrüter besteht auch hier nicht. Quartiere von Fledermäusen können anhand der Übersichtsbegehung nicht ausgeschlossen werden, es sind z.B. Blechverkleidungen im Dachbereich vorhanden. Vor Abbruch ist eine Begehung des Gebäudes erforderlich. Westlich des Gebäudes ist noch ein Schuppen mit Garage vorhanden. In diesem Bereich ist eine Eignung für Nischenbrüter vorhanden (z.B. Amsel, Bachstelze, Hausrotschwanz, unter anderem durch vorhandene Nisthilfen). Bei Abbruch wird hier Ersatz in Form von Nisthilfen erforderlich.

Abbildung 4 Schuppen und Garage am Promenadenweg 29.

Im Falle des Abbruchs der Garage mit angebautem Schuppen sind zwei Nischenbrüterkästen an Gebäuden in der Umgebung anzubringen.

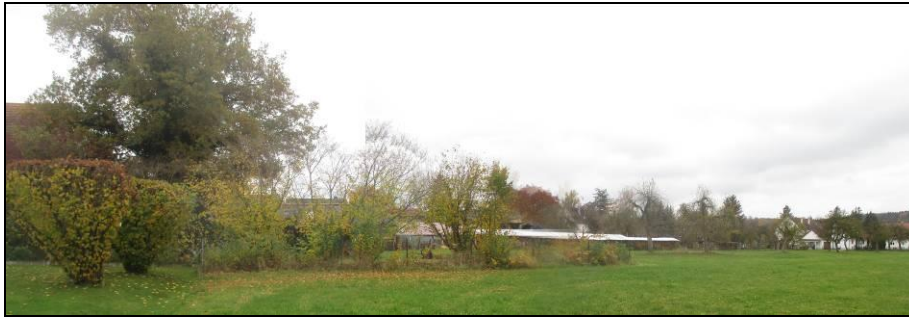
Südlich des Plangebiets liegt ein gut strukturierter Siedlungsrandbereich. Neben Gebäuden mit landwirtschaftlicher Nutzung, Brennholzlager und verschiedenen Schuppen ist auch ein hochwertiger Baumbestand, unter anderem eine mit Efeu bewachsene große Eiche sowie ein hochstämmiger alter Obstbaumbestand, vorhanden. Es sind Vorkommen von Fledermäusen (Quartiere) und verschiedenen, auch anspruchsvolleren Vogelarten zu erwarten. Die Beeinträchtigungen für den Bereich durch eine Bebauung des Plangebiets werden aufgrund der geringen strukturellen Ausstattung des Plangebiets als gering eingeschätzt. Auswirkungen auf die sonstige Umgebung des Plangebiets sind nicht zu erwarten.

Abbildung 5 Südlich angrenzender, strukturreicher Ortsrand.
